ЗАКЛЮЧЕНИЕ СПЕЦИАЛИСТА

Вводная часть

Объектом исследования являются:	<p><i>Жилое помещение, назначение:</i></p> <p><i>Квартира;</i></p> <p><i>условный номер - 353;</i></p> <p><i>этаж расположения - 9;</i></p> <p><i>номер подъезда (секции) - 5;</i></p> <p><i>проектная общая площадь - 64,39 кв. м;</i></p> <p><i>проектная общая приведенная площадь (с учётом летних помещений) - 64,39 кв. м;</i></p> <p><i>количество комнат – 2;</i></p> <p><i>проектная площадь комнат - 26,34 кв. м.,</i></p> <p><i>условный номер комнаты – 1, проектной площадью - 13,38 кв. м;</i></p> <p><i>условный номер комнаты - 2, проектной площадью - 12,96 кв. м;</i></p> <p><i>проектная площадь помещений вспомогательного назначения - 38,05 кв. м в количестве 4 шт.:</i></p> <p><i>наименование помещения - кухня, проектной площадью - 21,59 кв. м;</i></p> <p><i>наименование помещения - санузел, проектной площадью - 5,11 кв. м;</i></p> <p><i>наименование помещения - санузел, проектной площадью - 2,25 кв. м;</i></p> <p><i>наименование помещения - холл, проектной</i></p>

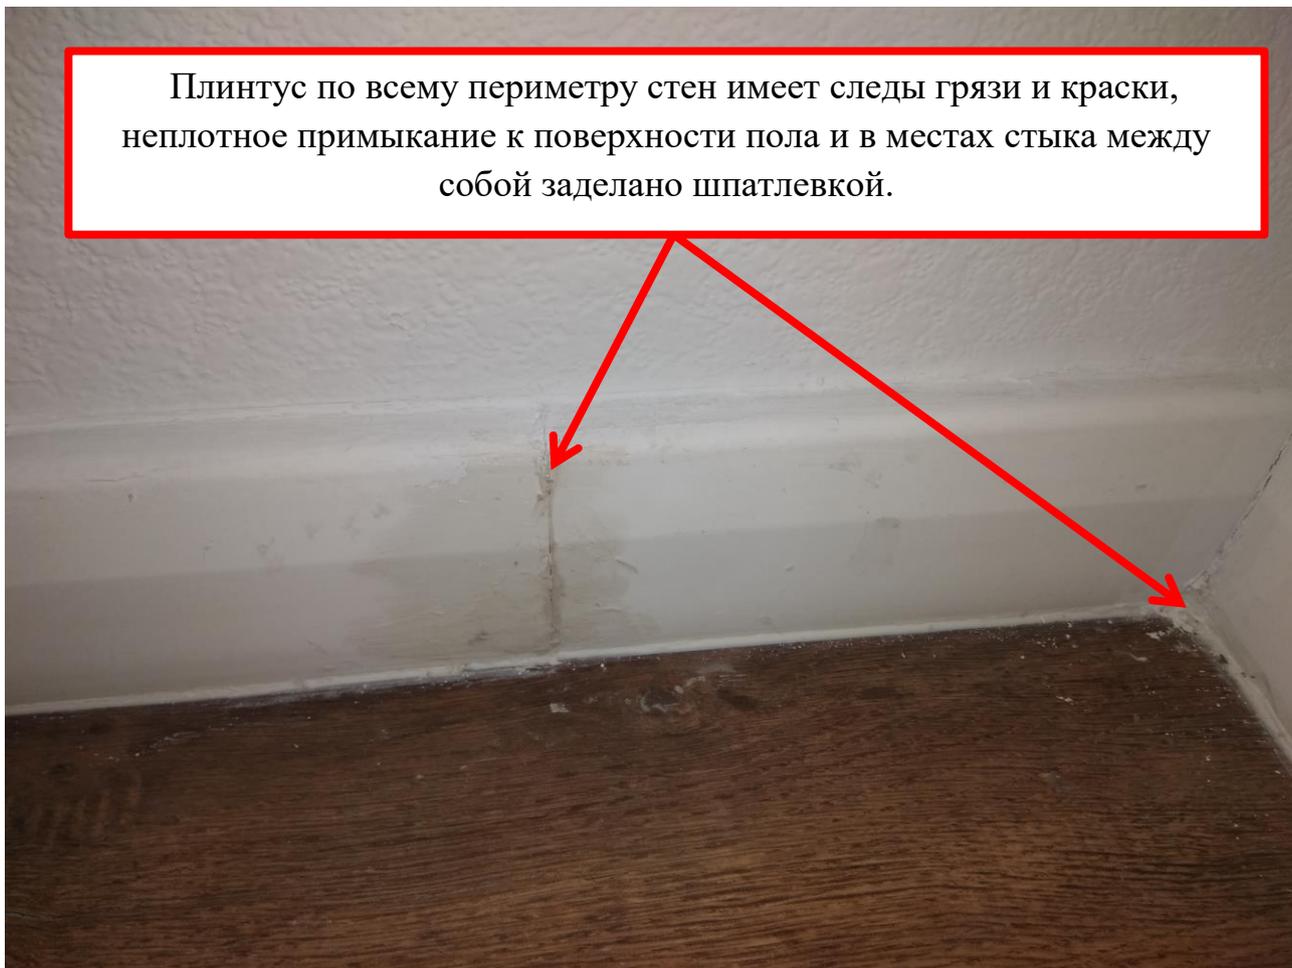
Фото №1

1. Плинтус по всему периметру стен имеет следы грязи и краски, неплотное примыкание к поверхности пола и в местах стыка плинтуса между собой заделано шпатлевкой **Фото №1-3**. Общая длина дефектного плинтуса составляет 44 метра погонных (далее будет использоваться сокращение - м. п.).

Плинтус по всему периметру стен имеет следы грязи и краски, неплотное примыкание к поверхности пола и в местах стыка между собой заделано шпатлевкой.

1. Недостатки в поверхности плинтуса - следы грязи и краски, неплотное примыкание к поверхности пола и в местах стыка плинтуса между собой заделано шпатлевкой являются нарушением требований ГОСТ 19111-2001 «Изделия погонажные профильные поливинилхлоридные для внутренней отделки. Технические условия» п. 4.1.2 – *«Изделия изготавливают разных цветов, с глянцевой, матовой, гладкой, рифленой или тисненой лицевой поверхностью, а также ламинированные. Цвет и фактура лицевой поверхности должны соответствовать образцу-эталоноу,*

согласованному с потребителем», п. 4.1.5 – «На лицевой поверхности изделий не допускаются наплывы, бугорки, раковины, царапины и пятна. Кромки и торцы не должны иметь местных искривлений, надрывов и зазубрин». Наличие зазоров между поверхностью пола и плинтусом нарушает требования СП 71.13330.2017 «Изоляционные и отделочные покрытия. Актуализированная редакция СНиП 3.04.01-87 (с Изменением N 1)», п. 8.14.1, Таблица 8.15 – «Зазоры и щели между плинтусами и покрытием пола или стенами (перегородками), между смежными кромками полотен линолеума, ковров, рулонных материалов и плиток – не допускаются».

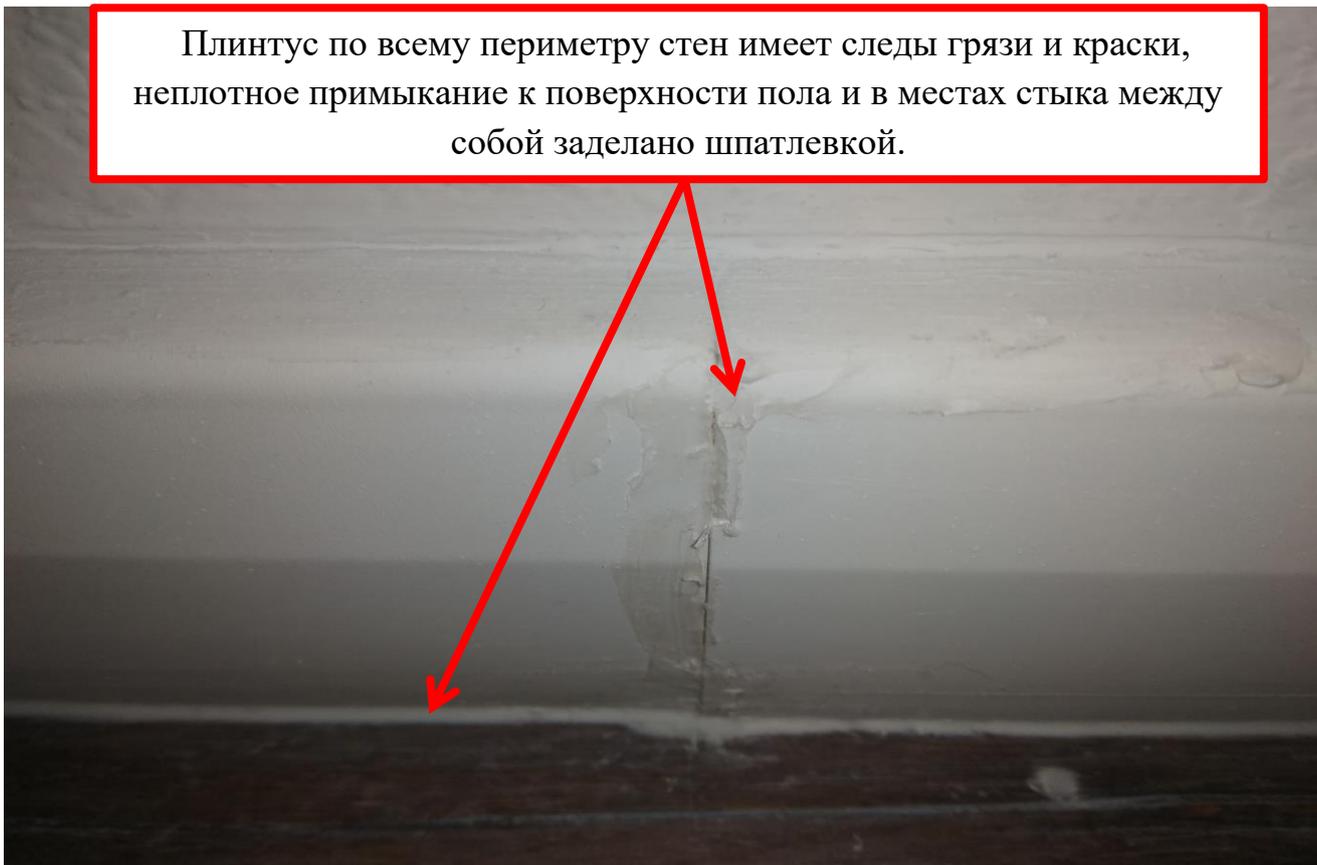
Фото №2

Плинтус по всему периметру стен имеет следы грязи и краски, неплотное примыкание к поверхности пола и в местах стыка между собой заделано шпатлевкой.

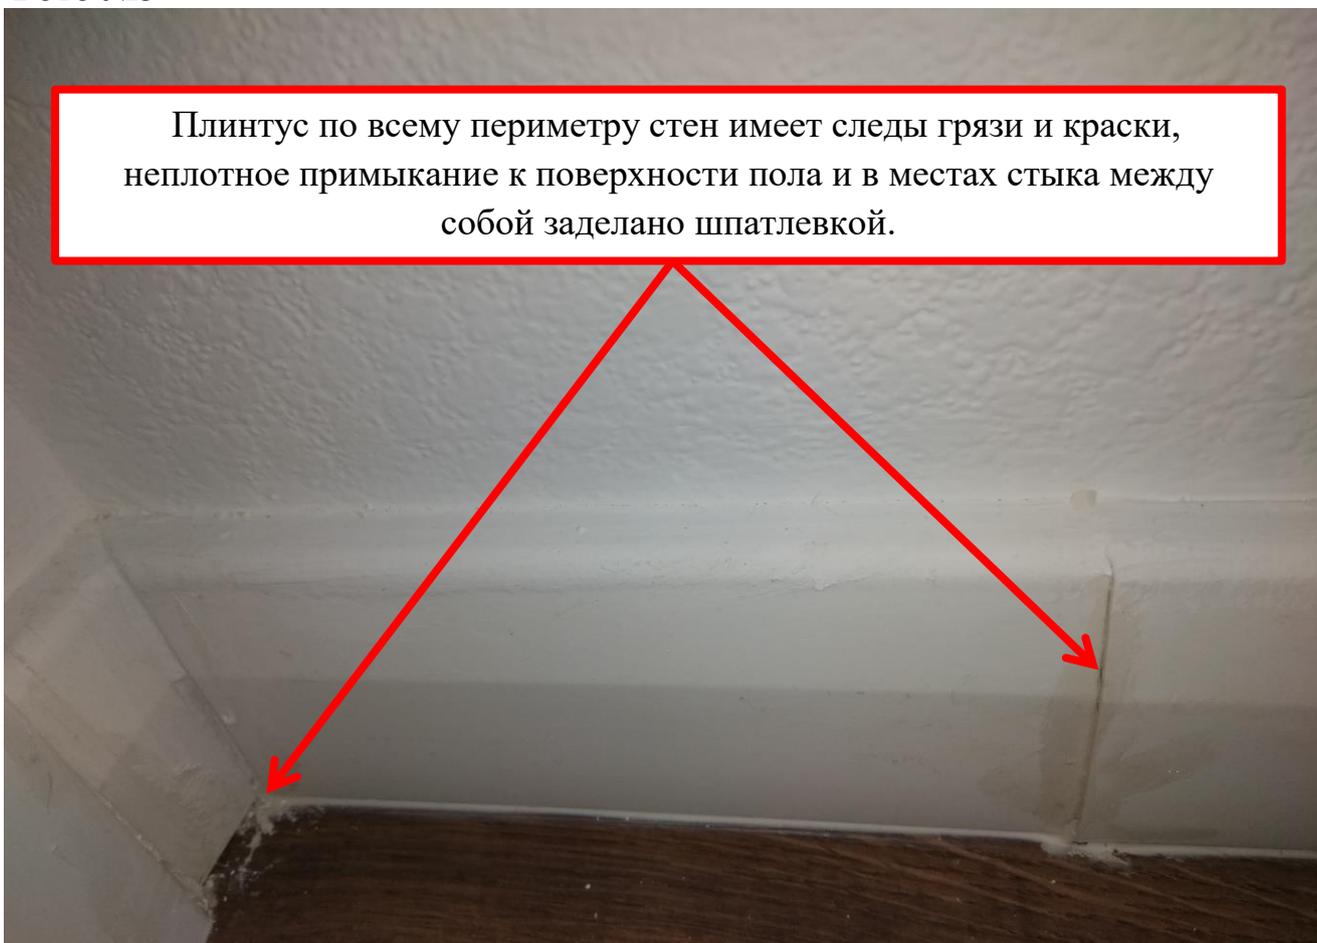
Фото №3

Плинтус по всему периметру стен имеет следы грязи и краски, неплотное примыкание к поверхности пола и в местах стыка между собой заделано шпатлевкой.

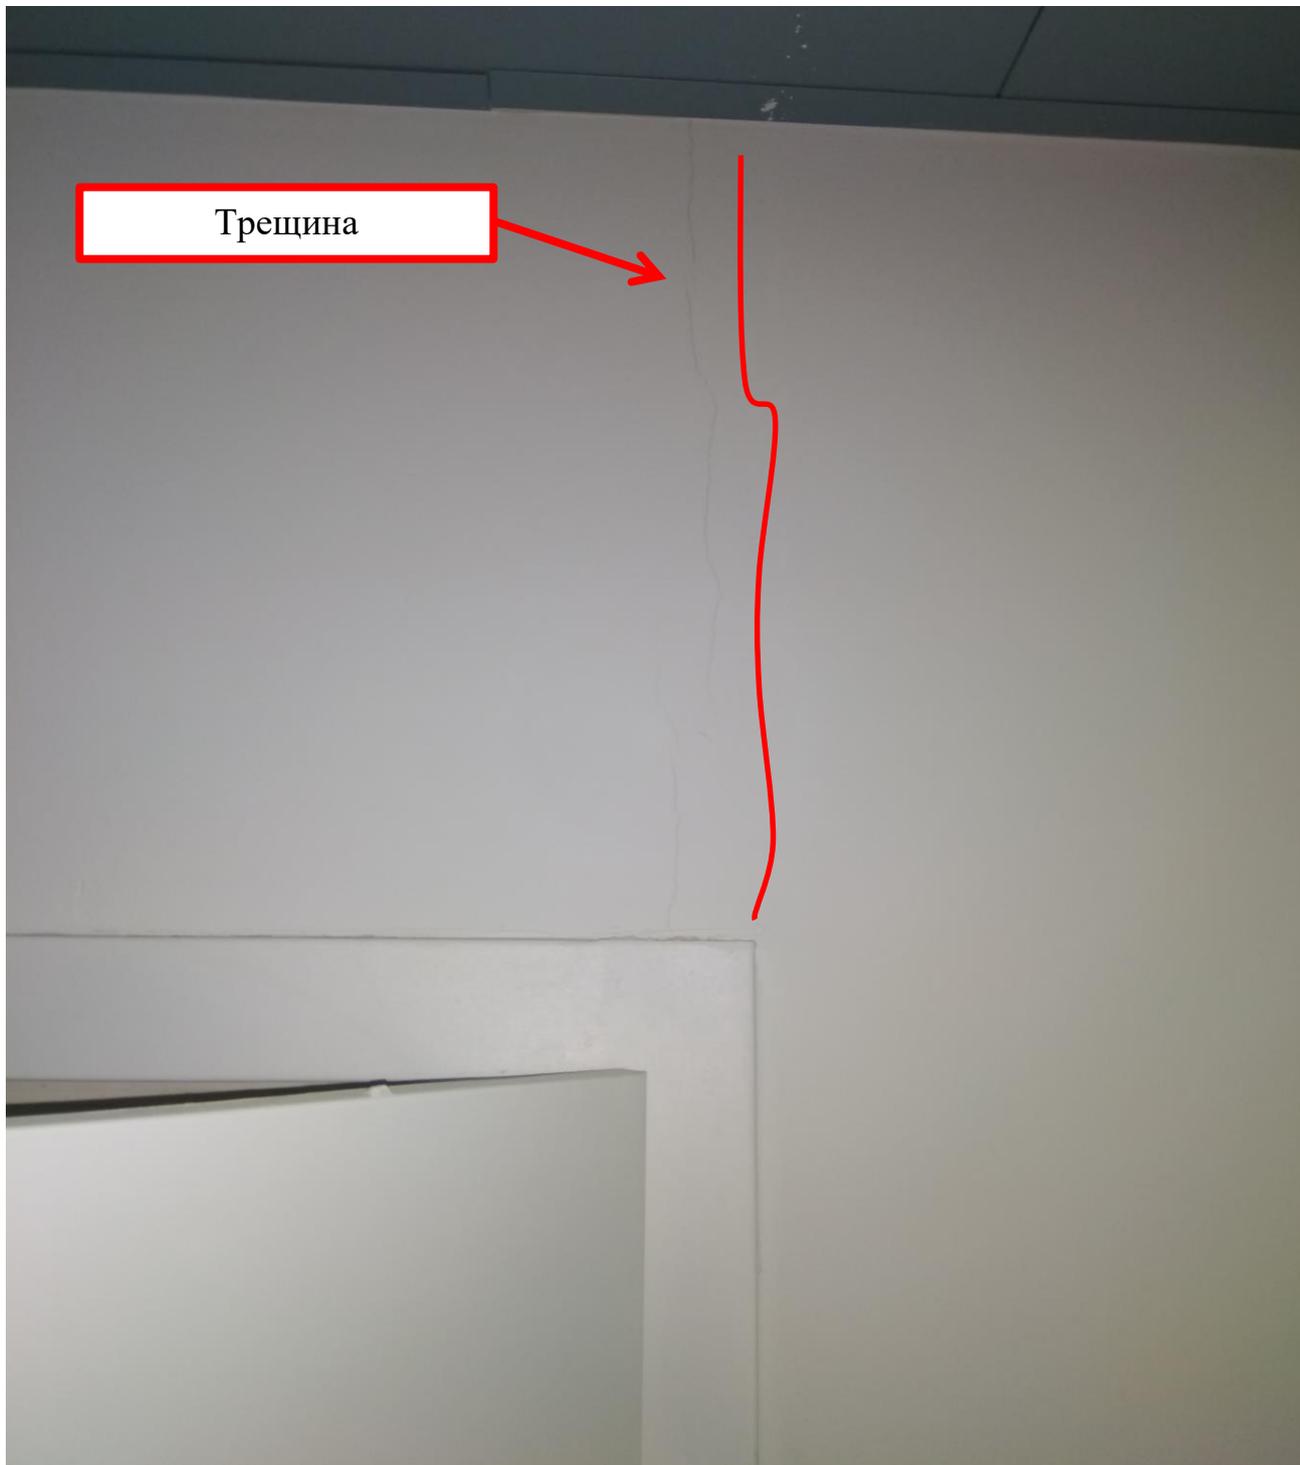
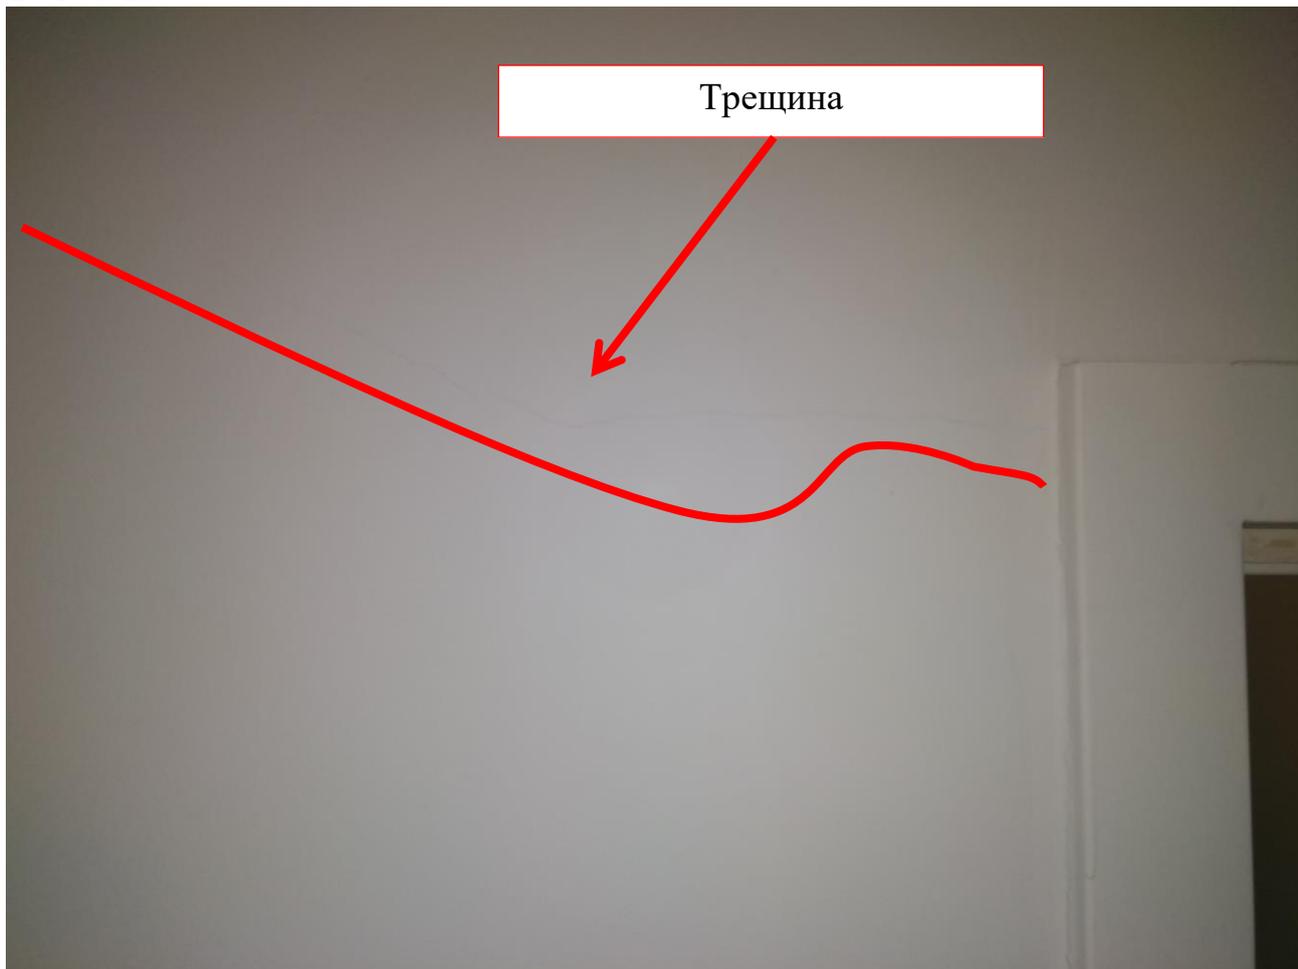
2. На поверхности стены, со стороны коридора общего пользования, возле блока входной двери выявлены две вертикальные трещины, идущие вверх от дверного блока к потолку, также имеется горизонтальная трещина на стене жилой комнаты №2, *Фото №4 и 5.*

2. Недостатки в поверхностях стен - вертикальные трещины, идущие вверх от дверного блока к потолку и горизонтальная трещина на стене жилой комнаты, а так же отклонение от вертикали поверхности стен. Данные недостатки нарушают требования СП 71.13330.2017 «Изоляционные и отделочные покрытия. Актуализированная редакция СНиП 3.04.01-87 (с Изменением N 1)», п. 7.2.13, Таблица 7.4, максимально допустимая величина отклонения вертикальной поверхности на 1м длины по оштукатуренному основанию составляет – не более 3 мм на 1 м длины или не более 10 мм на всю высоту.

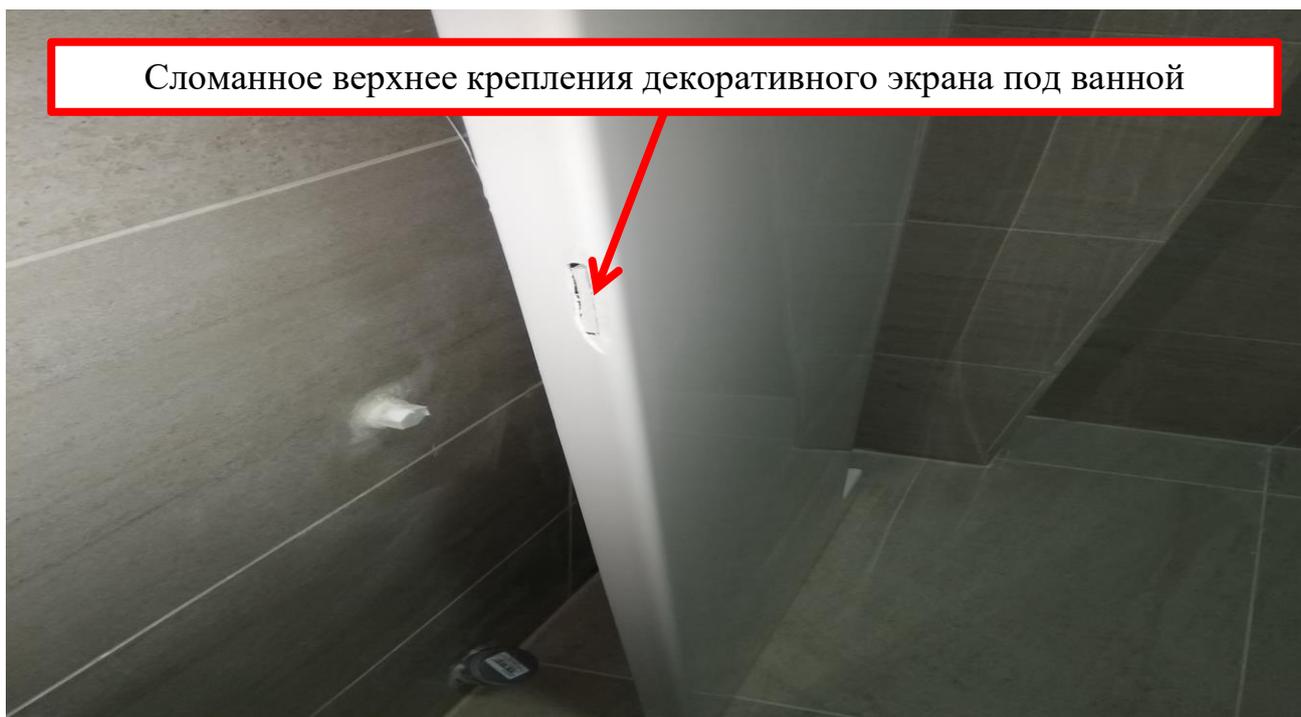
Фото №6

3. Среднее верхнее крепления декоративного экрана под ванной – помещение сан-узла, площадью 5,11 м. кв., отломано, *Фото №6*.

3. Недостаток в декоративном экране под ванной – среднее верхнее крепления отломано. Данный недостаток не нормируется, но отсутствие одного из креплений не позволяет надлежащим образом осуществить крепление данного изделия.

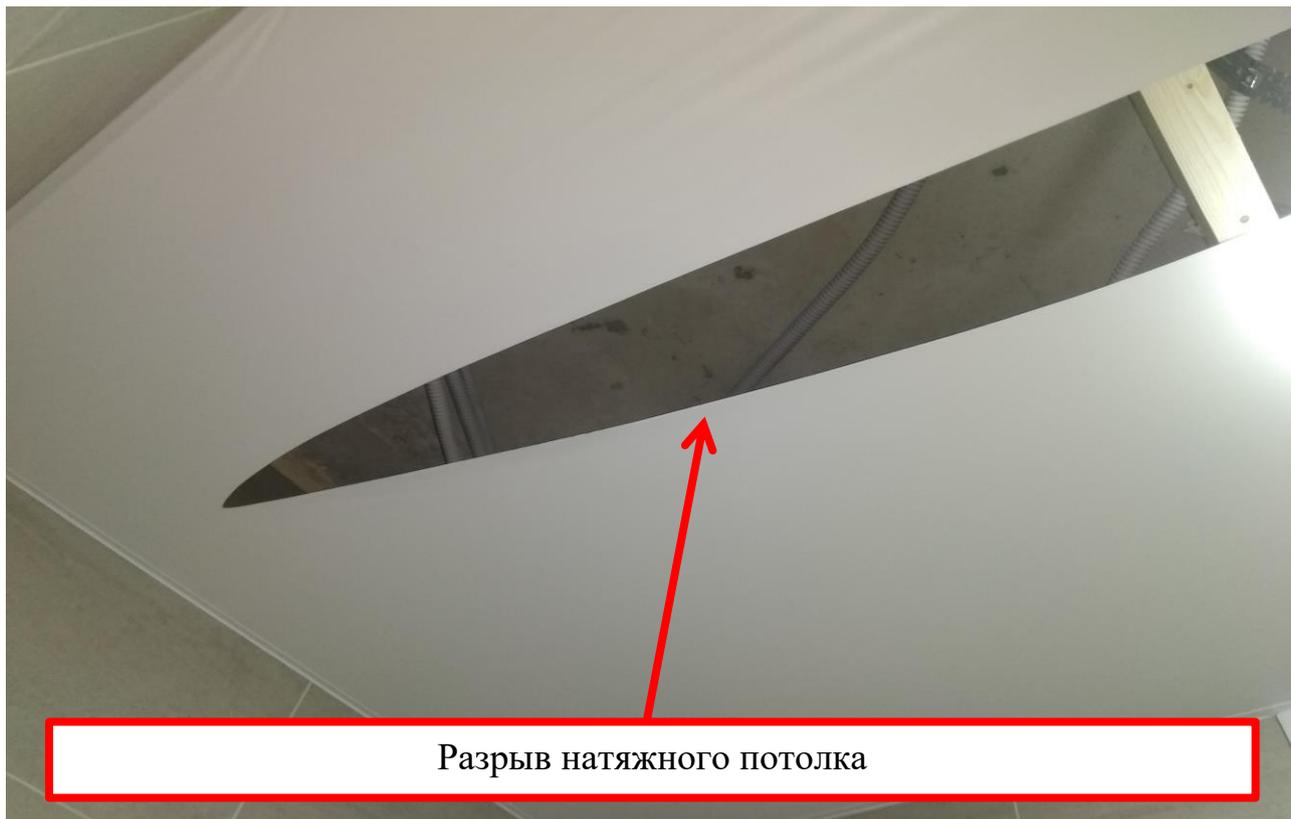
Фото №7

4. В санузле площадью 2,25 м. кв. разорван натяжной потолок, *Фото №7.*

4. Недостаток натяжной потолок в санузле площадью 2,25 м. кв. – разрыв по всей длине. Данный недостаток вызван повреждением материала подвесного потолка при его монтаже.

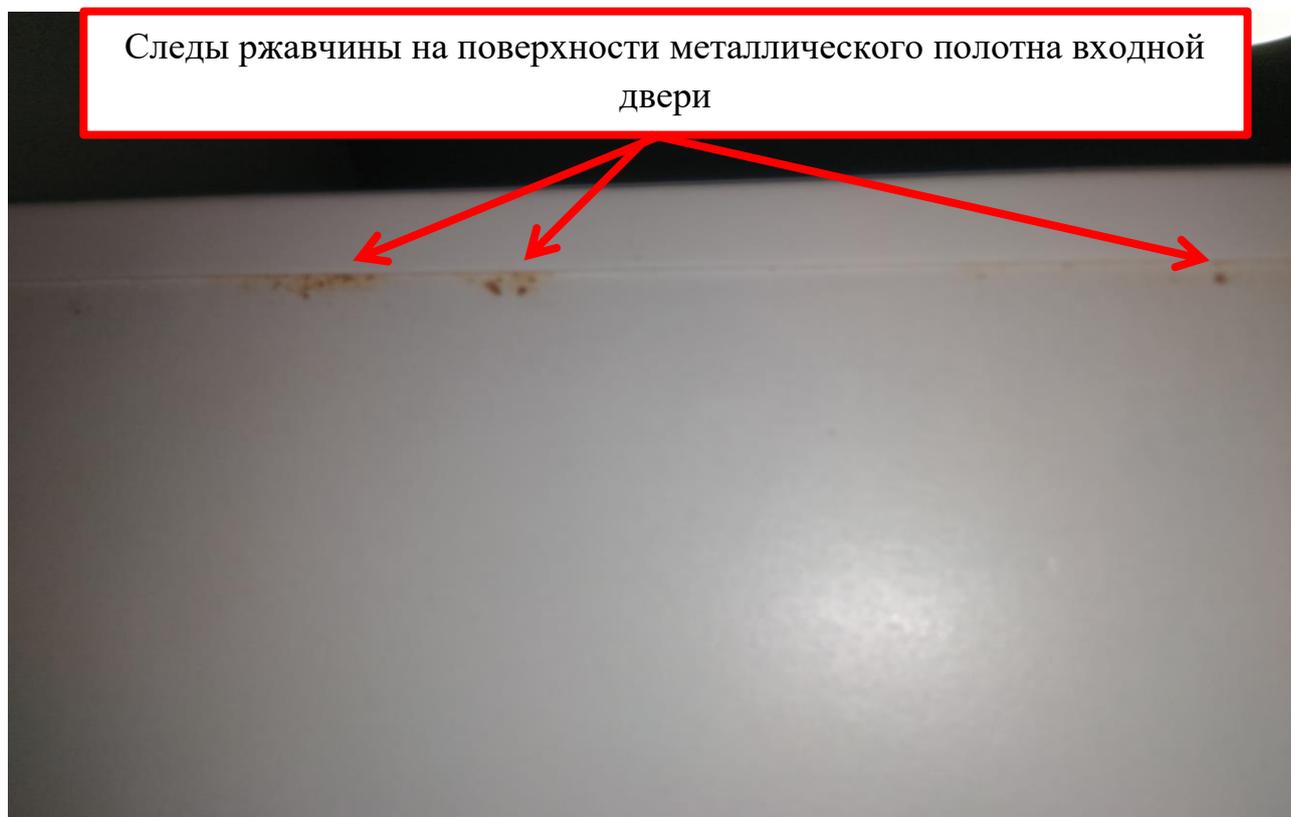
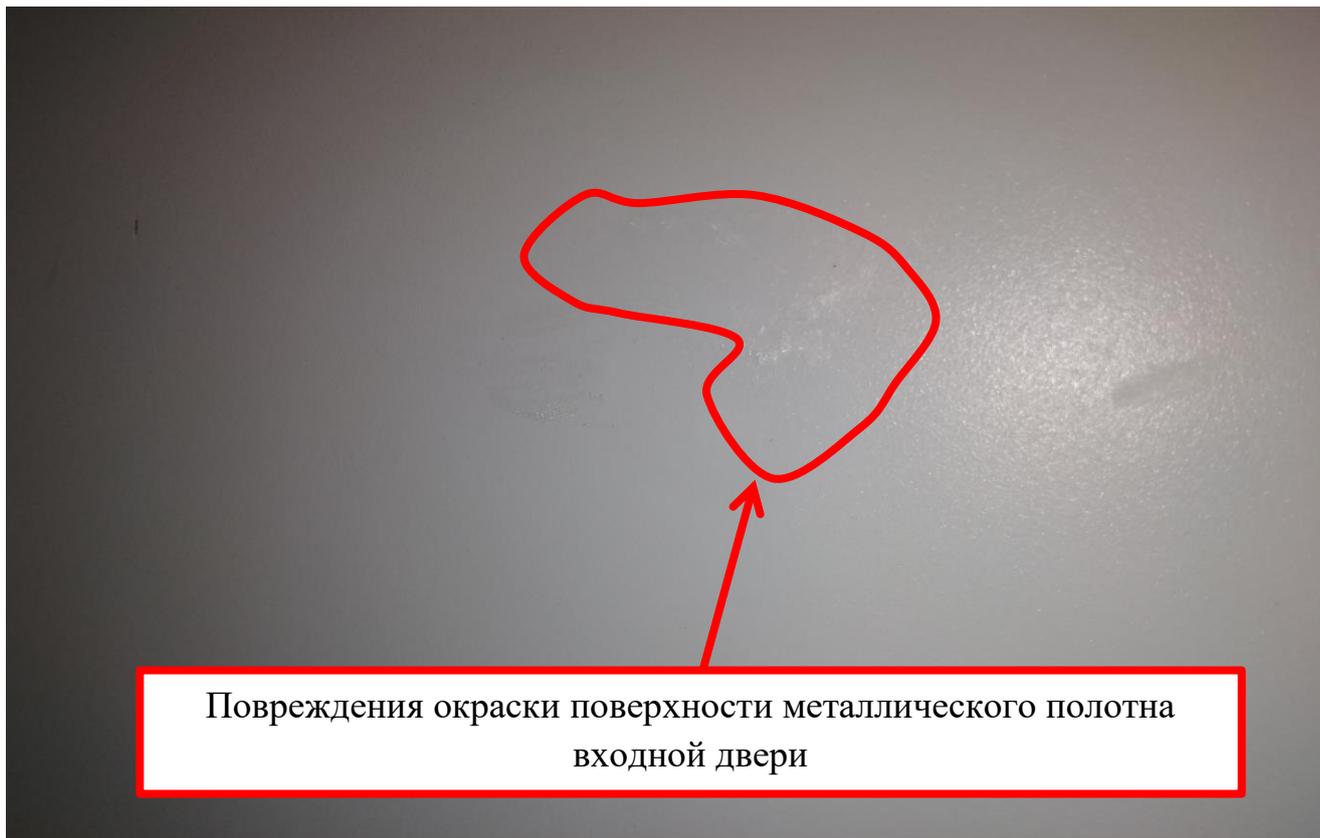
5. Поверхность металлического полотна входной двери имеет следующие дефекты: повреждения окраски и следы ржавчины, *Фото №8 и 9.*

5. Недостатки поверхность металлического полотна входной двери - повреждения окраски и следы ржавчины. Данный недостаток нарушает требования ГОСТ 31173-2016 «Блоки дверные стальные. Технические условия» п.5.4.3 - «Поверхности стальных элементов коробок и полотен не должны иметь трещин, механических повреждений, раковин, искривлений, ржавчины. На лицевых поверхностях стальных элементов допускаются незначительные местные углубления, риски, волнистость глубиной до 0,5 мм, не снижающие функциональных свойств и качества изделий».

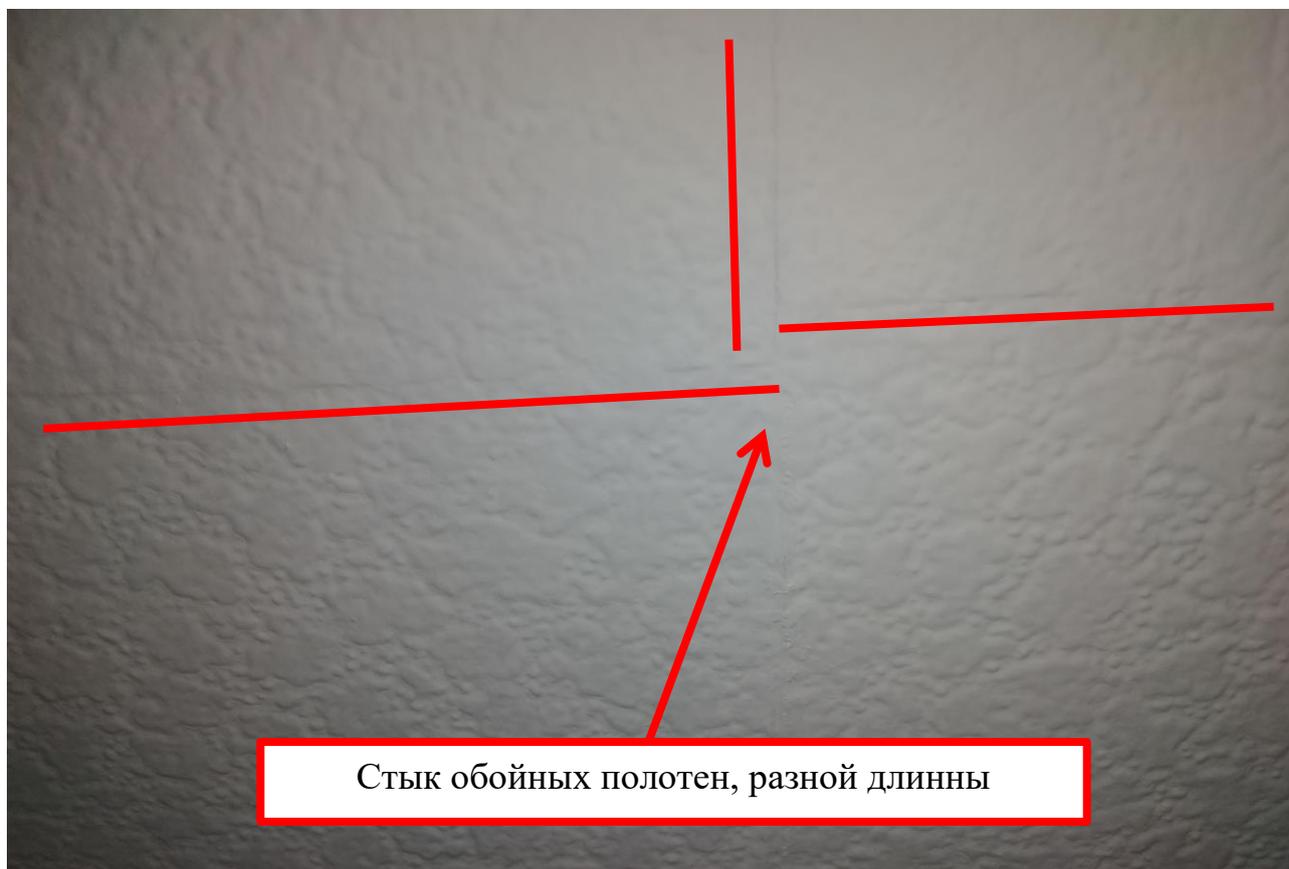
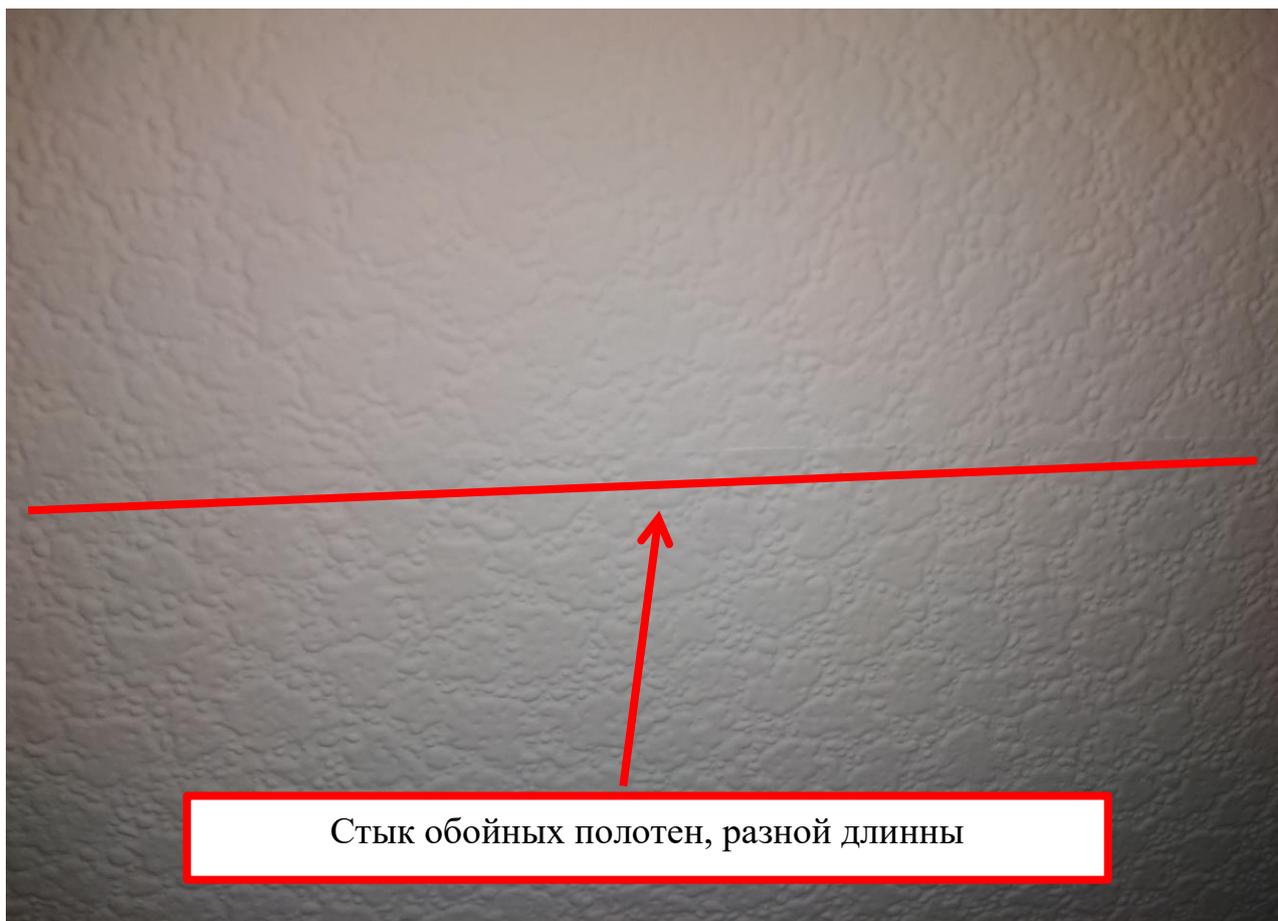
6. Оклейка стен обоями выполнена из отдельных кусков - доклейка, разной длины, *Фото №10 и 11.*

6. Недостаток в оклейке стен обоями - оклейка обоями выполнена из отдельных кусков - доклейка, разной длины. Данные недостатки

нарушают требования СП 71.13330.2017 «Изоляционные и отделочные покрытия. Актуализированная редакция СНиП 3.04.01-87 (с Изменением N 1)», п. 7.6.15 – *«Приемку работ проводят путем визуального осмотра. При визуальном осмотре на поверхности, оклеенной обоями, не допускают воздушные пузыри, Замятины, пятна и другие загрязнения, а также доклейки и отслоения».*

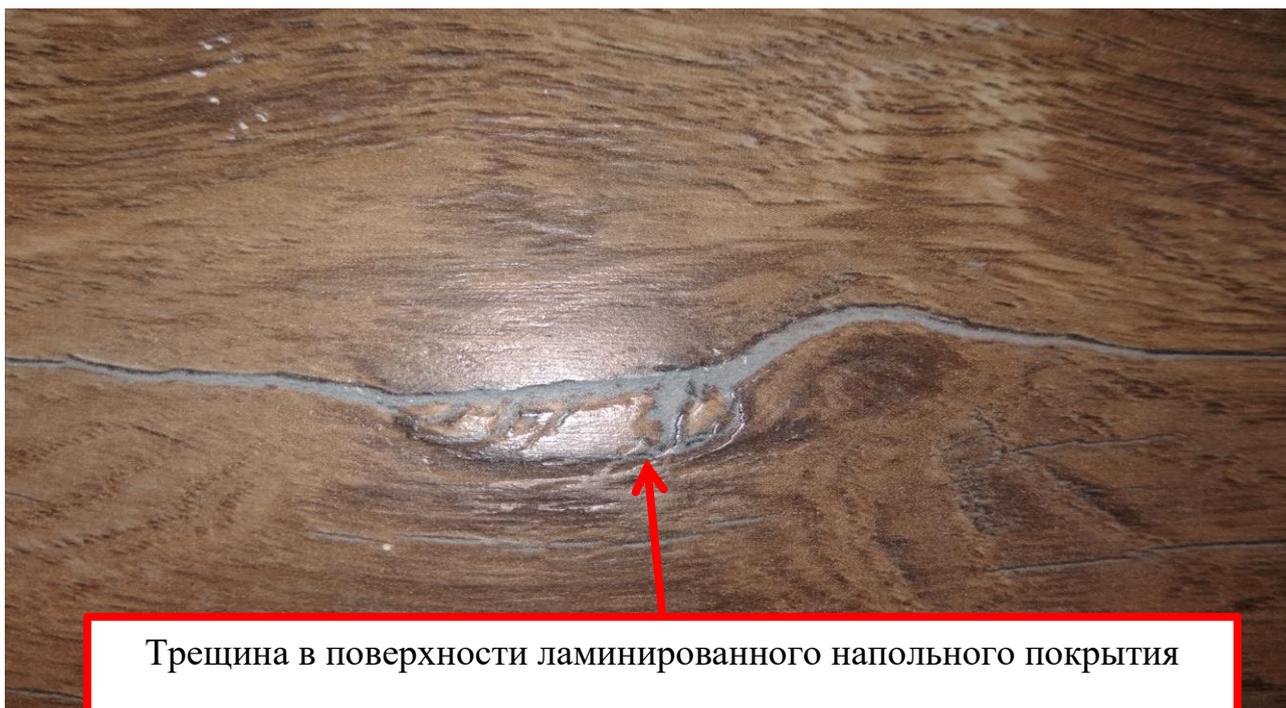
Фото №12

7. Поверхность ламинированного напольного покрытия, возле радиатора отопления, в помещении кухни имеет трещину, заделанную шпатлевкой, **Фото №12.**

7. Недостаток в устройстве напольного покрытия - возможные пустоты – вздутия, между ламинированной доской и стяжкой и наличие трещины в ламинированной поверхности покрытия пола. Данные недостатки нарушают требования СП 71.13330.2017 «Изоляционные и отделочные покрытия. Актуализированная редакция СНиП 3.04.01-87 (с Изменением N 1)», п. 8.14.1, Таблица 8.15 – *«Поверхности покрытия не должны иметь выбоин, трещин, волн, вздутий, приподнятых кромок. Цвет покрытия должен соответствовать проектному».*

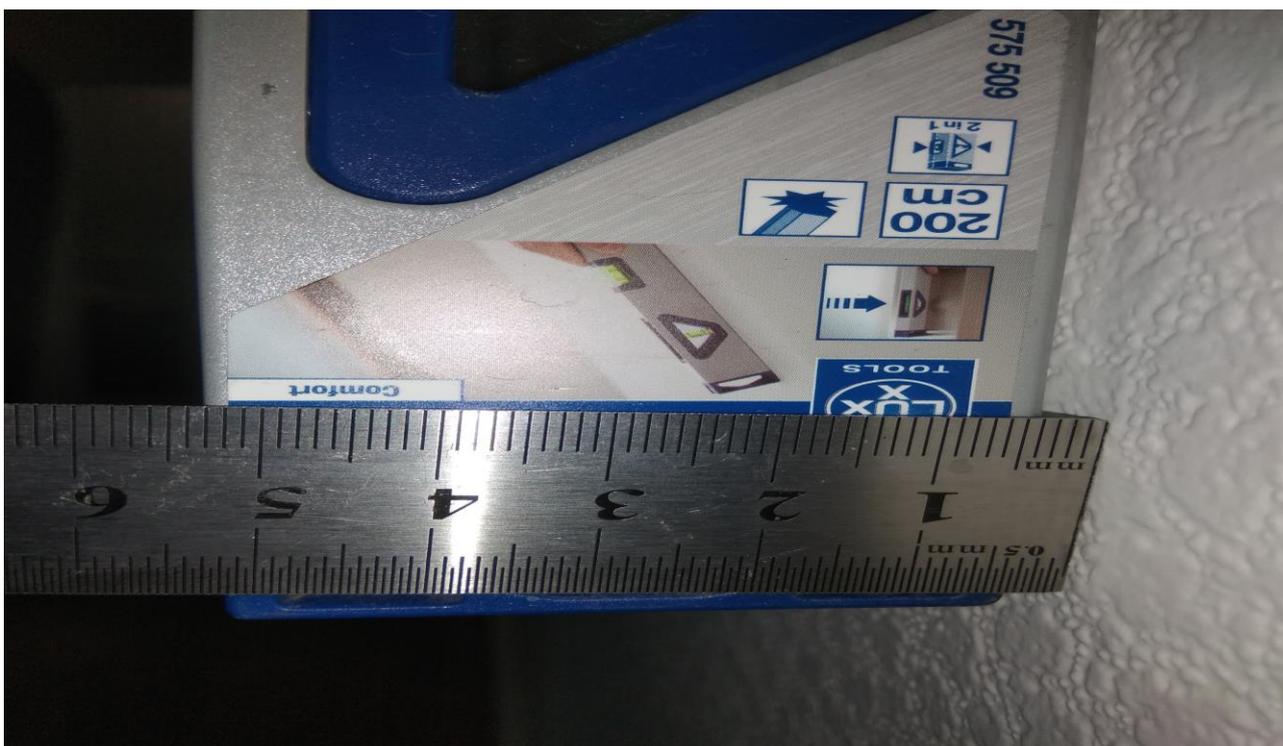
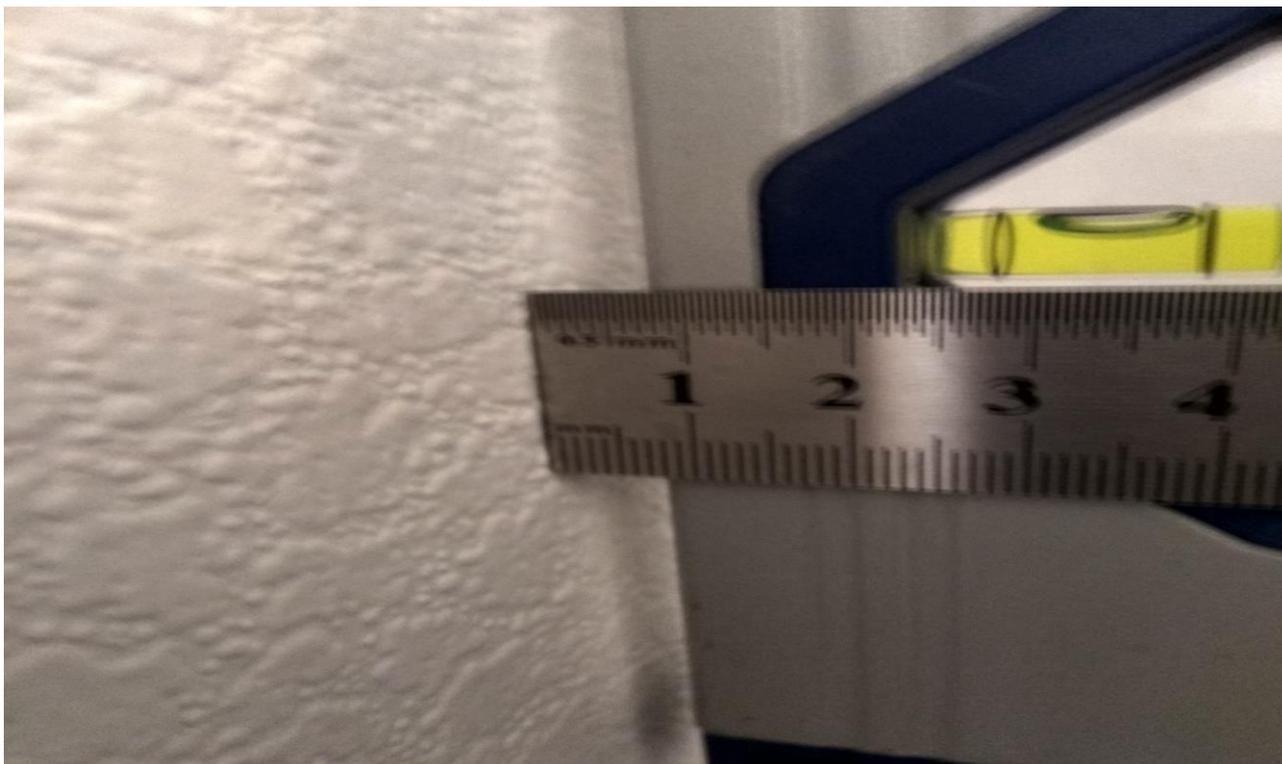
8. При простукивании поверхности пола, в жилых комнатах №1 и №2, а также кухни, по углам стен и в районе окна обнаруживаются пустоты, которые могут свидетельствовать о неровности стяжки - вздутиях в данных местах.
9. Стена между кухней и жилой комнатой №1, а также стена в холле (возле шкафа подключения труб отопления) имеют отклонение поверхности от вертикали в пределах 4-8 мм., *Фото №13-15.*

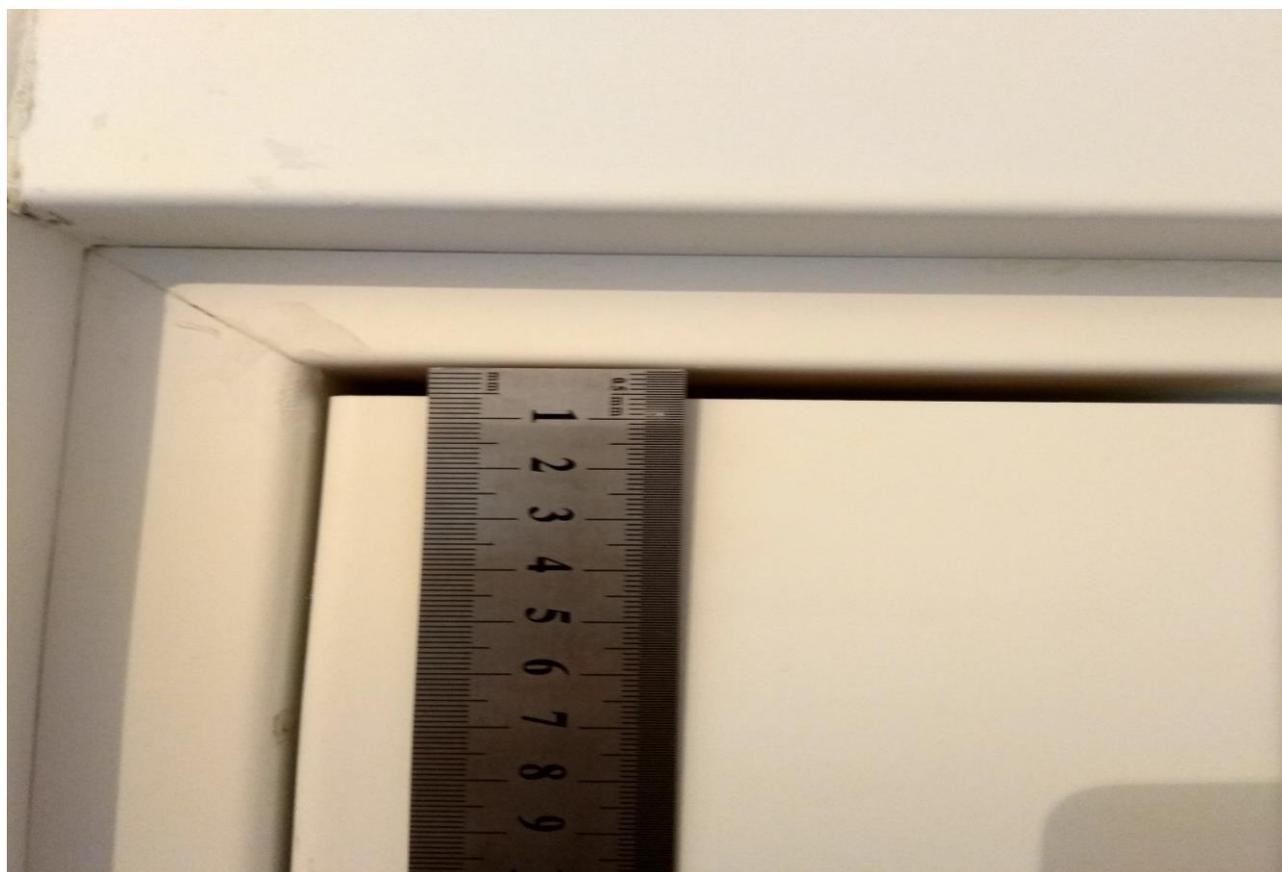
Фото №16

10. Дверное полотно в сан-узле площадью 5,11 м. кв., имеет отклонение от уровня дверного блока в 6 мм., *Фото №16.*

8. Недостатки в установке дверных блоков и полотен – наличник не соприкасается с поверхностью пола и не отрегулирован уровень дверного полотна в сан-узле. Данный недостаток нарушает требования ГОСТ 475-2016 «Блоки дверные деревянные и комбинированные. Общие технические условия» п. 5.4.8 – *«Установка и крепление наличников, доборных элементов, нащельников, обкладок, реек, раскладок и других элементов облицовки и отделки должны обеспечивать надежное соединение с сопрягаемыми элементами проема и конструкции дверного блока под действием нагрузок, возникающих при нормальных условиях эксплуатации»* и ГОСТ 6629-88 «Двери деревянные внутренние для жилых и общественных зданий», *Чертеж 3, лист 1, величина зазора между дверным полотном и коробкой должна составлять – 3 мм.*

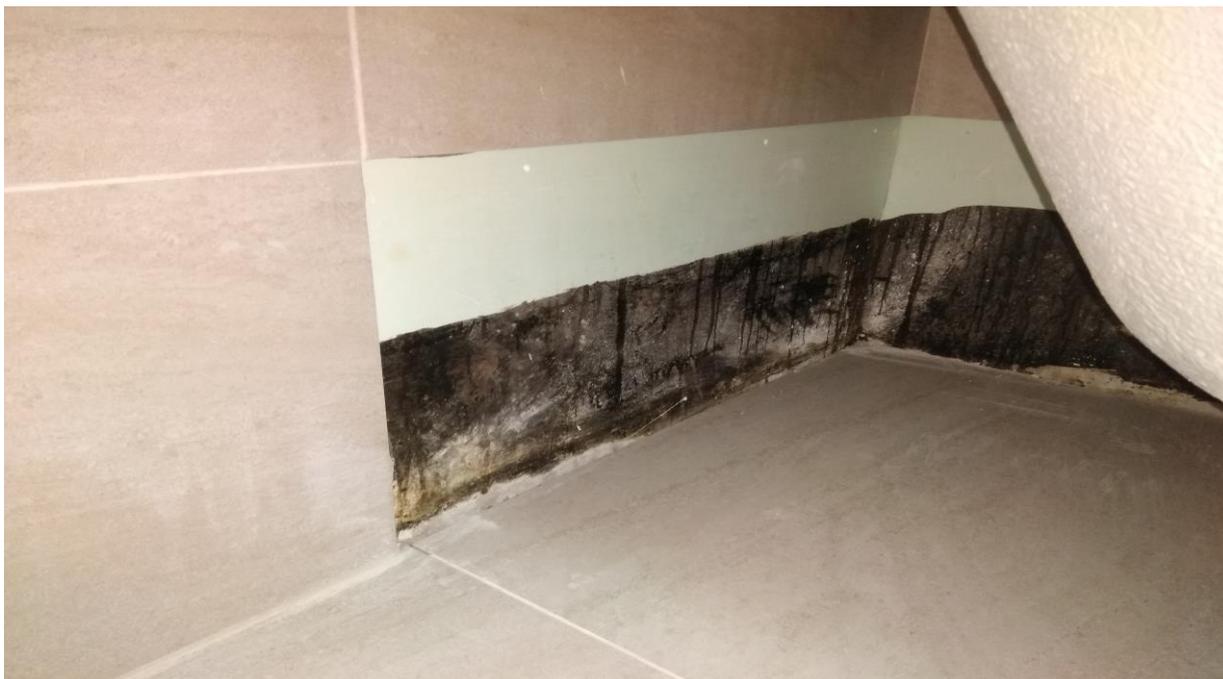
Фото №17

11. Под ванной на стену не уложен 1 (один) ряд керамической плитки, *Фото №17.*

9. Недостаток в облицовке плиткой помещения сан-узла — не уложен один ряд плитки под ванной. Данный недостаток вызван выполнением работ не в полном объеме, предусмотренном проектом.
10. Недостаток в устройстве электропроводки в сан-узле — монтаж электропроводки и распределительной коробки совместно со стояками холодного, горячего водоснабжения и канализации. Данный недостаток нарушает требования установленные Правилами устройства электроустановок (6-е издание) п. 2.1.57 — «При параллельной прокладке расстояние от проводов и кабелей до

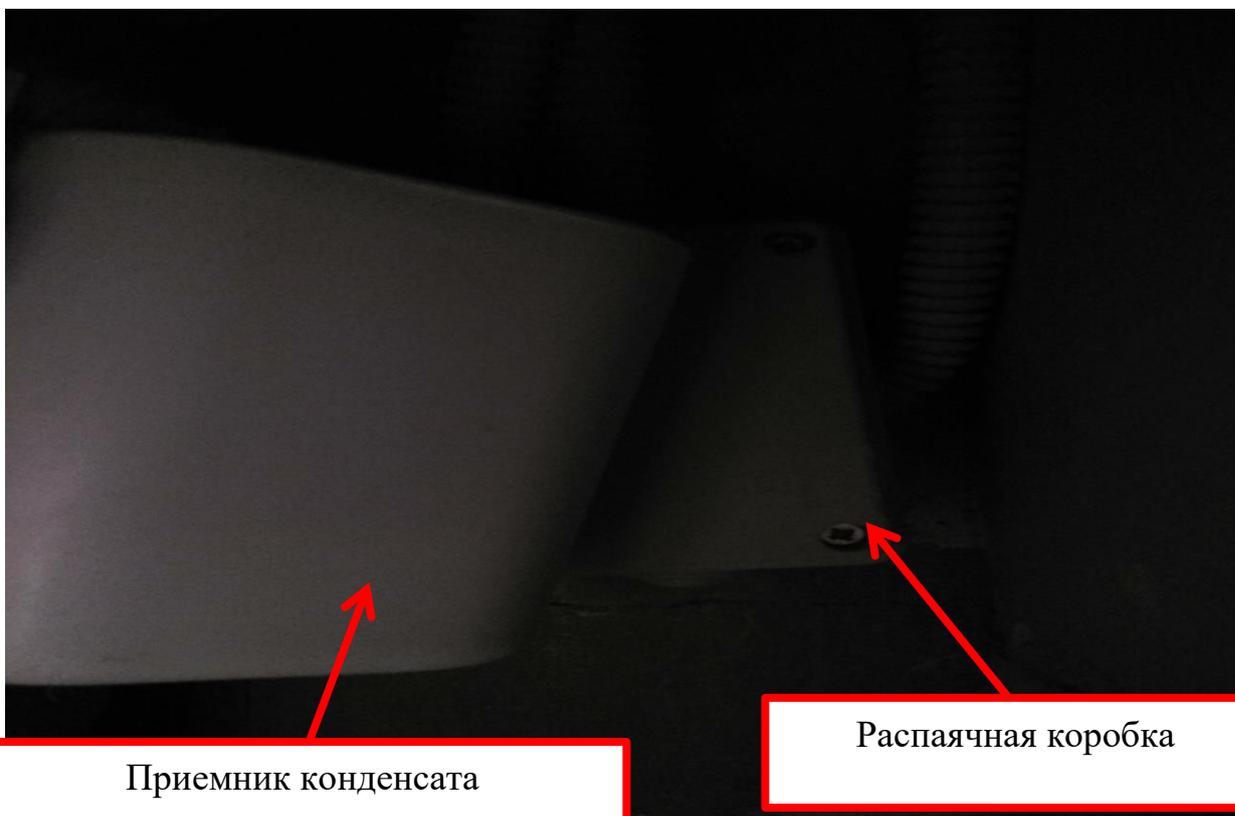
Фото №18

12. В коробе с водопроводными стояками горячего, холодного водоснабжения и канализации совместно проложен кабель освещения помещения сан-узла с установкой распределительной коробки, рядом с приемником конденсата от системы кондиционирования, *Фото №18.*

Приемник конденсата

Распаячная короба

трубопроводов должно быть не менее 100 мм, а до трубопроводов с горючими или легковоспламеняющимися жидкостями и газами - не менее 400 мм.

Провода и кабели, проложенные параллельно горячим трубопроводам, должны быть защищены от воздействия высокой температуры либо должны иметь соответствующее исполнение».

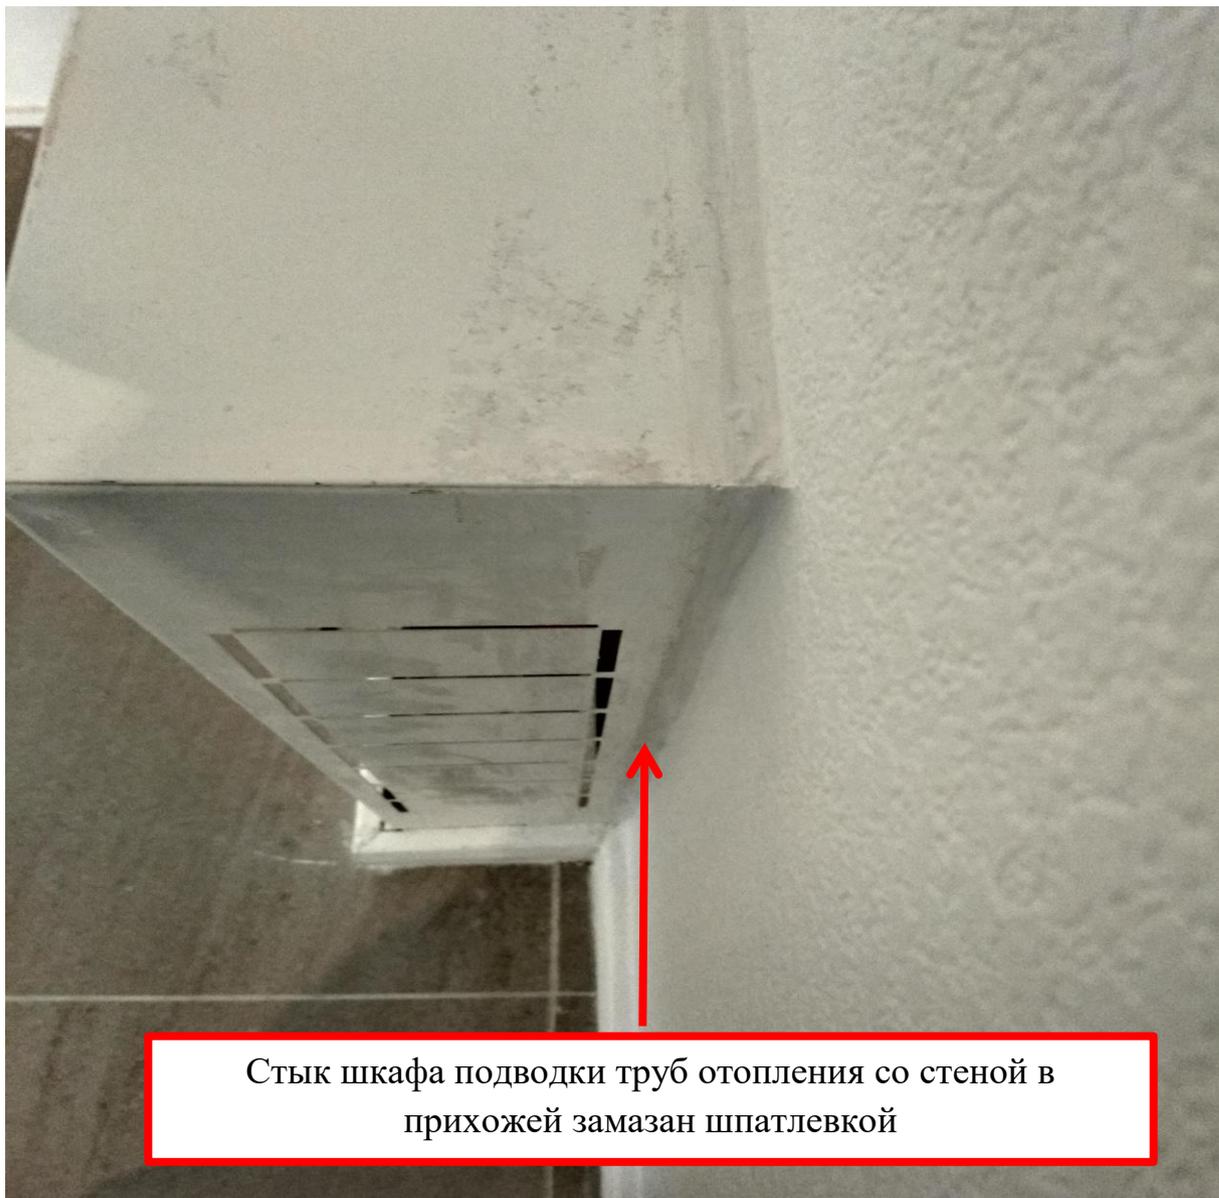
Фото №19

13. Стык шкафа подводки труб отопления со стеной в прихожей замазан шпатлевкой, *Фото №19.*
