ЗАКЛЮЧЕНИЕ СПЕЦИАЛИСТА

Вводная часть

Объектом исследования являются:	<p><i>Жилое помещение, назначение:</i></p> <p><i>Квартира;</i></p> <p><i>условный номер - 353;</i></p> <p><i>этаж расположения - 9;</i></p> <p><i>номер подъезда (секции) - 5;</i></p> <p><i>проектная общая площадь - 64,39 кв. м;</i></p> <p><i>проектная общая приведенная площадь (с учётом летних помещений) - 64,39 кв. м;</i></p> <p><i>количество комнат – 2;</i></p> <p><i>проектная площадь комнат - 26,34 кв. м.,</i></p> <p><i>условный номер комнаты – 1, проектной площадью - 13,38 кв. м;</i></p> <p><i>условный номер комнаты - 2, проектной площадью - 12,96 кв. м;</i></p> <p><i>проектная площадь помещений вспомогательного назначения - 38,05 кв. м в количестве 4 шт.:</i></p> <p><i>наименование помещения - кухня, проектной площадью - 21,59 кв. м;</i></p> <p><i>наименование помещения - санузел, проектной площадью - 5,11 кв. м;</i></p> <p><i>наименование помещения - санузел, проектной площадью - 2,25 кв. м;</i></p> <p><i>наименование помещения - холл, проектной</i></p>

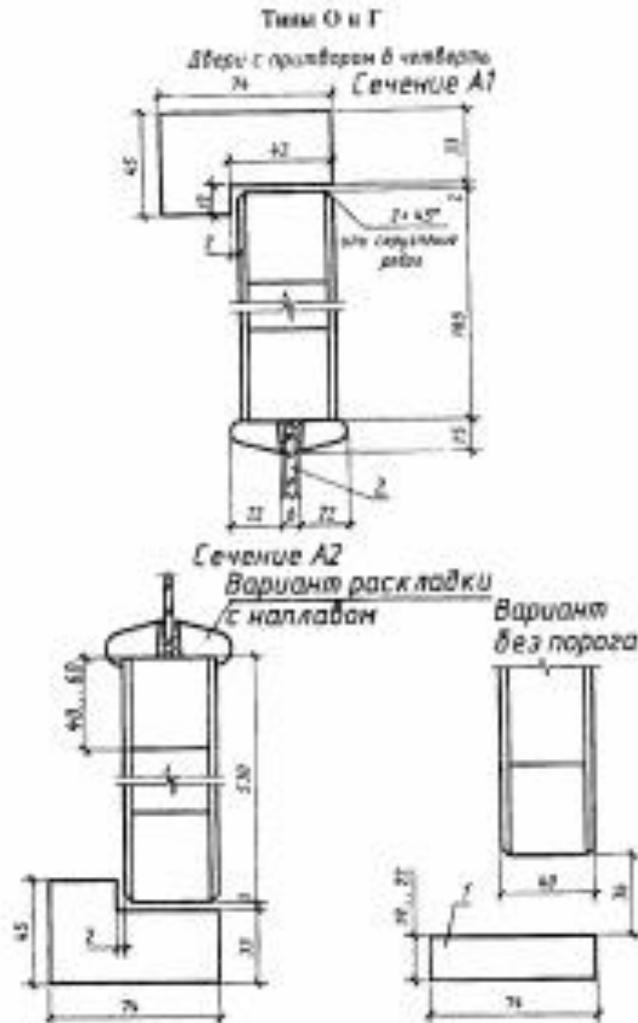
Черт. 3, лист 1

8. Недостатки в установке дверных блоков и полотен – наличник не соприкасается с поверхностью пола и не отрегулирован уровень дверного полотна в сан-узле. Данный недостаток нарушает требования ГОСТ 475-2016 «Блоки дверные деревянные и комбинированные. Общие технические условия» п. 5.4.8 – *«Установка и крепление наличников, доборных элементов, нащельников, обкладок, реек, раскладок и других элементов облицовки и отделки должны обеспечивать надежное соединение с сопрягаемыми элементами проема и конструкции дверного блока под действием нагрузок, возникающих при нормальных условиях эксплуатации»* и ГОСТ 6629-88 «Двери деревянные внутренние для жилых и общественных зданий», *Чертеж 3, лист 1, величина зазора между дверным полотном и коробкой должна составлять – 3 мм.*

1 — монтажная доска; 2 — узорчатое стекло по ГОСТ 5533 или армированное стекло по ГОСТ 7483, для обычного стекла по ГОСТ 113 толщиной 4—5 мм
